Probleme bei verschiedenen IMRT - Systemkonfigurationen

Erfahrungsbericht

Barbara Dobler

Klinik für Strahlentherapie und Radioonkologie
Universitätsklinikum Mannheim

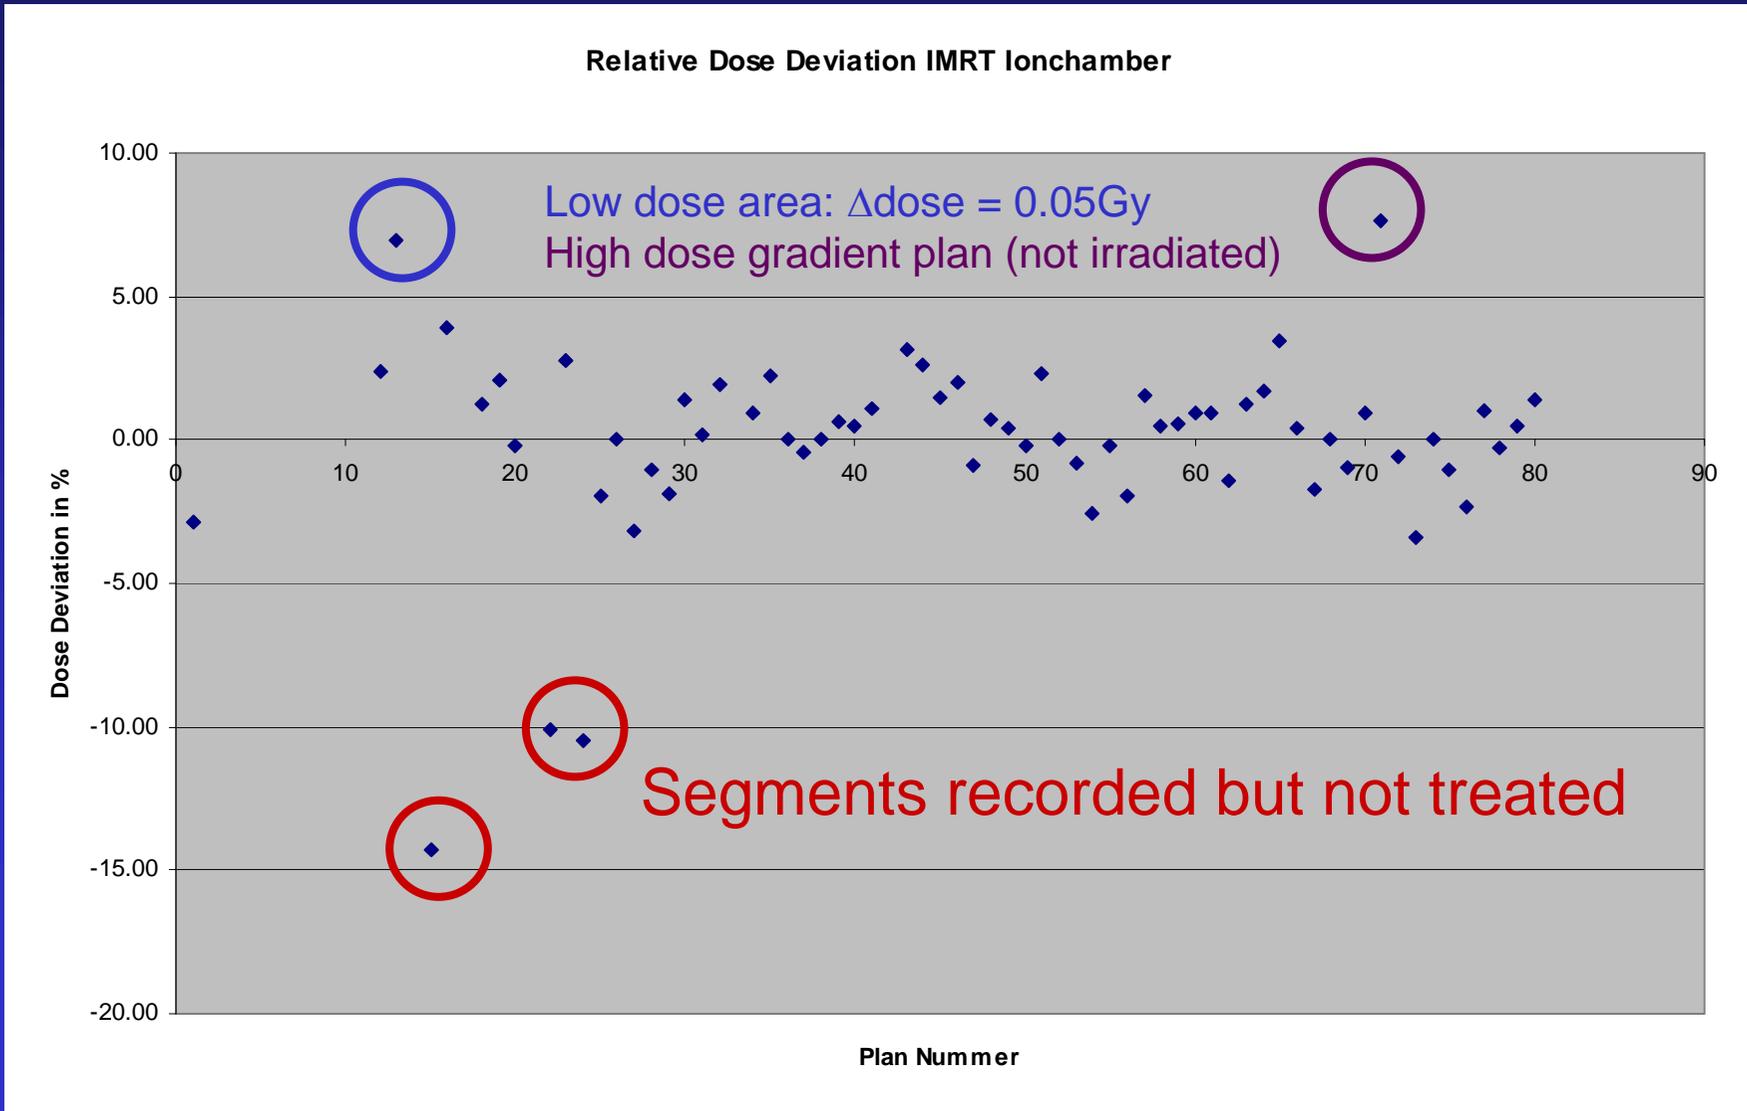
Fehlprotokollierung von Segmenten

1. R&V protokolliert nicht bestrahlte Segmente

- bei Siemens Interlock MLC Bewegung
=> Unterdosierung
- Problem behoben (?)

2. R&V protokolliert bestrahlte Segmente nicht

- bei Elekta Linac Desktop 3 bei Communication Timeout
=> Überdosierung
- Problem behoben: Desktop 4, alle Komponenten am Bestrahlungsgerät auf eigenem Switch

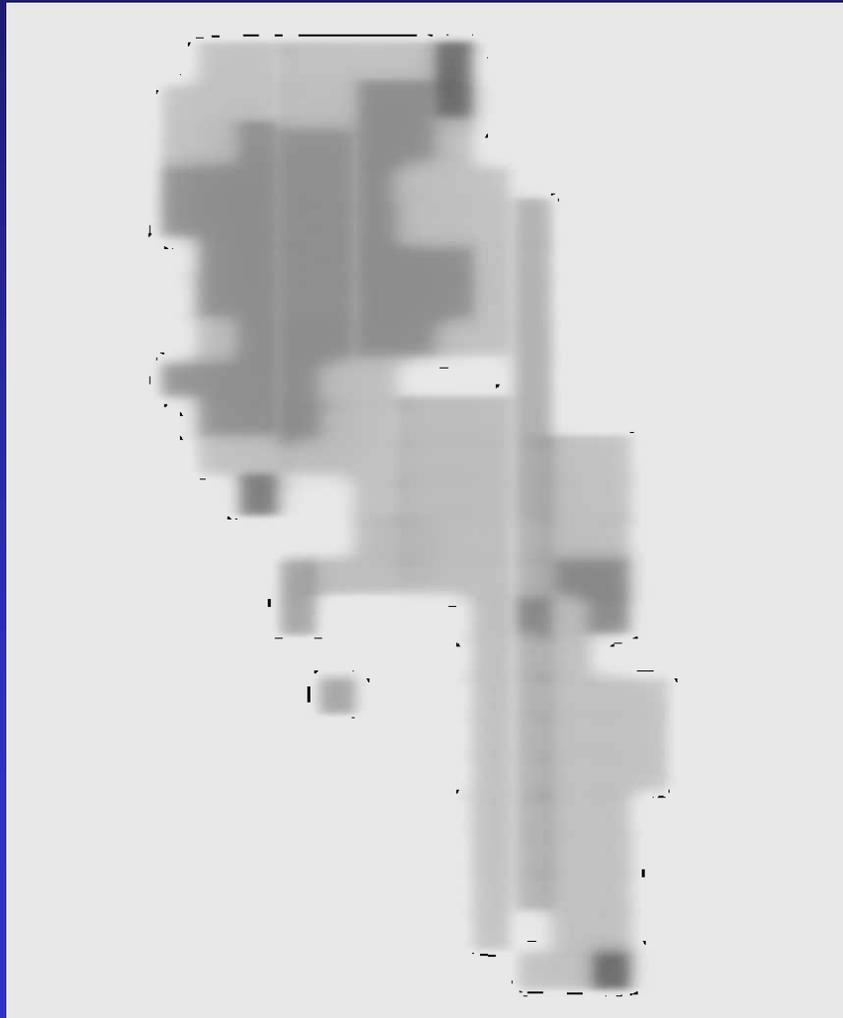
Kalibrierung der Jaws to 50%

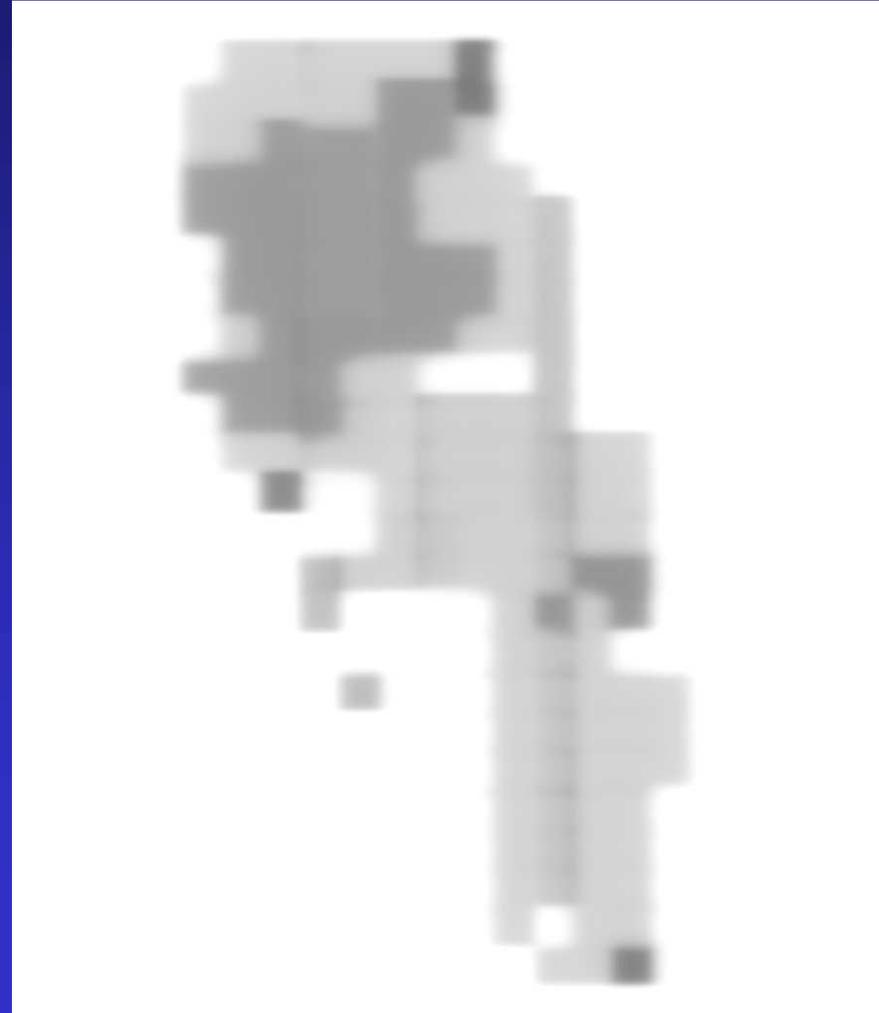
Korrekte Kalibrierung der Jaws

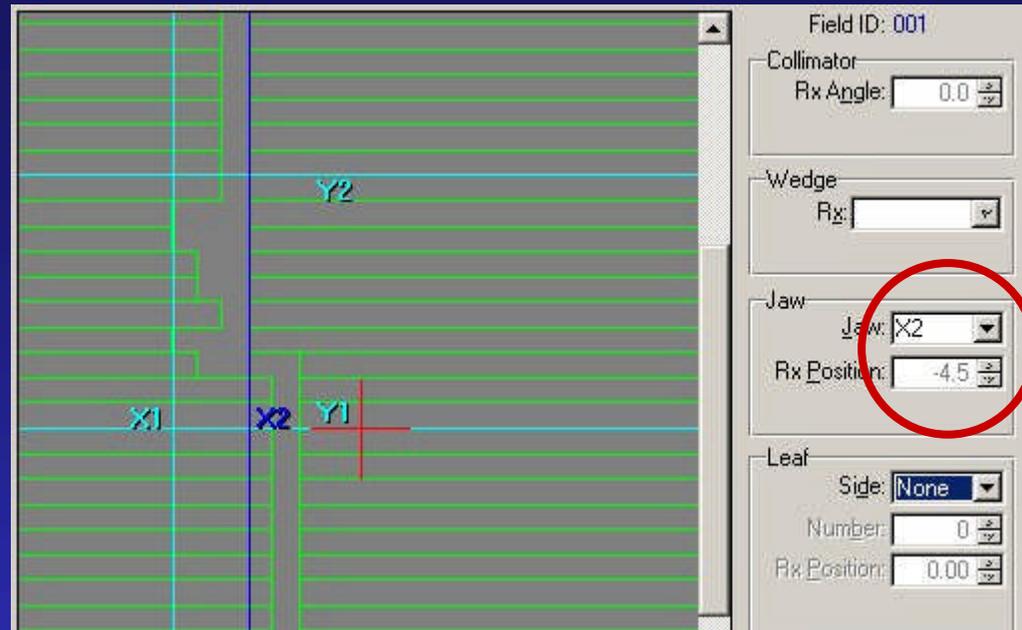
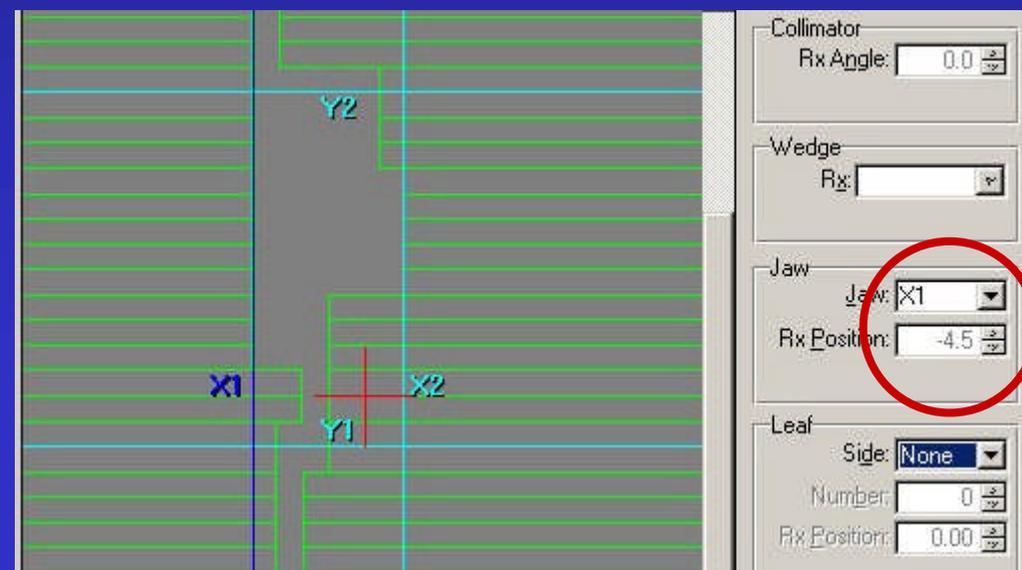
Feldbegrenzung
durch
Leaves und
Backup-Jaws

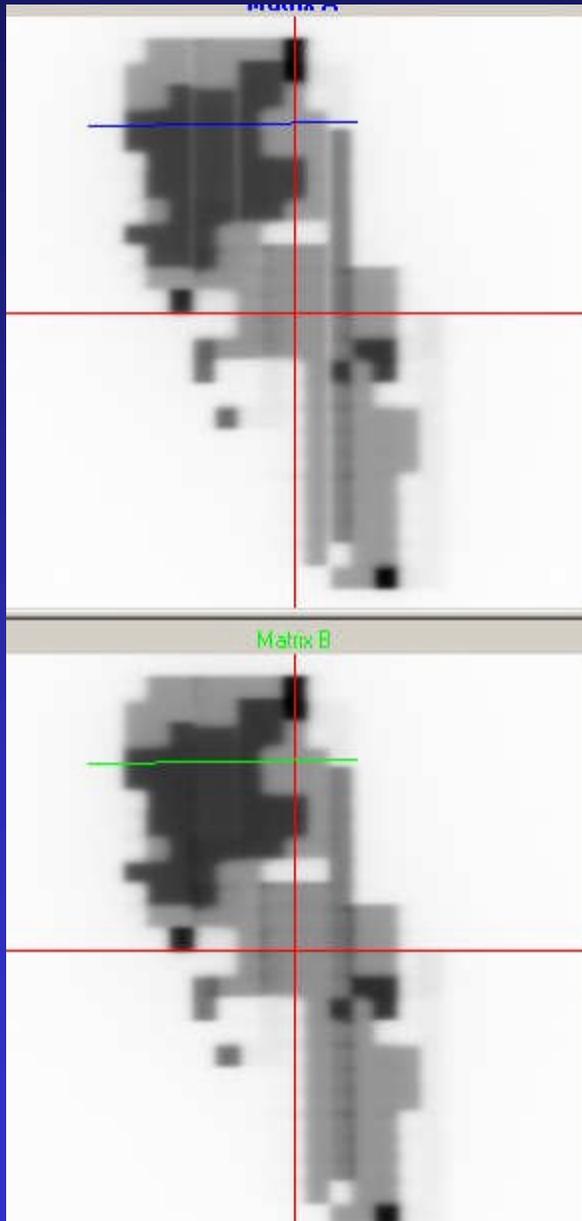
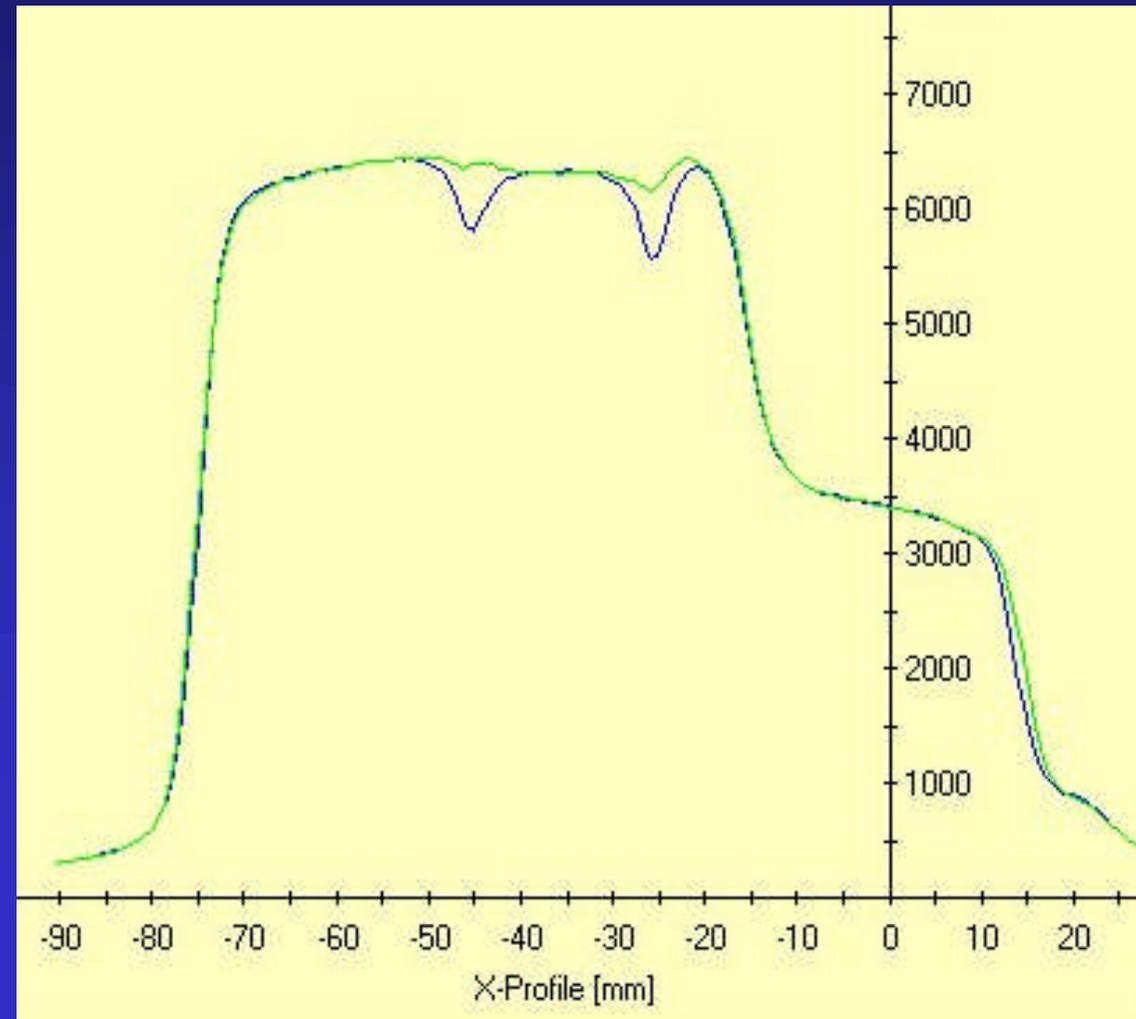
Vergleich EPID Kalibrierung der Jaws zu 50% und 56% Schwärzung

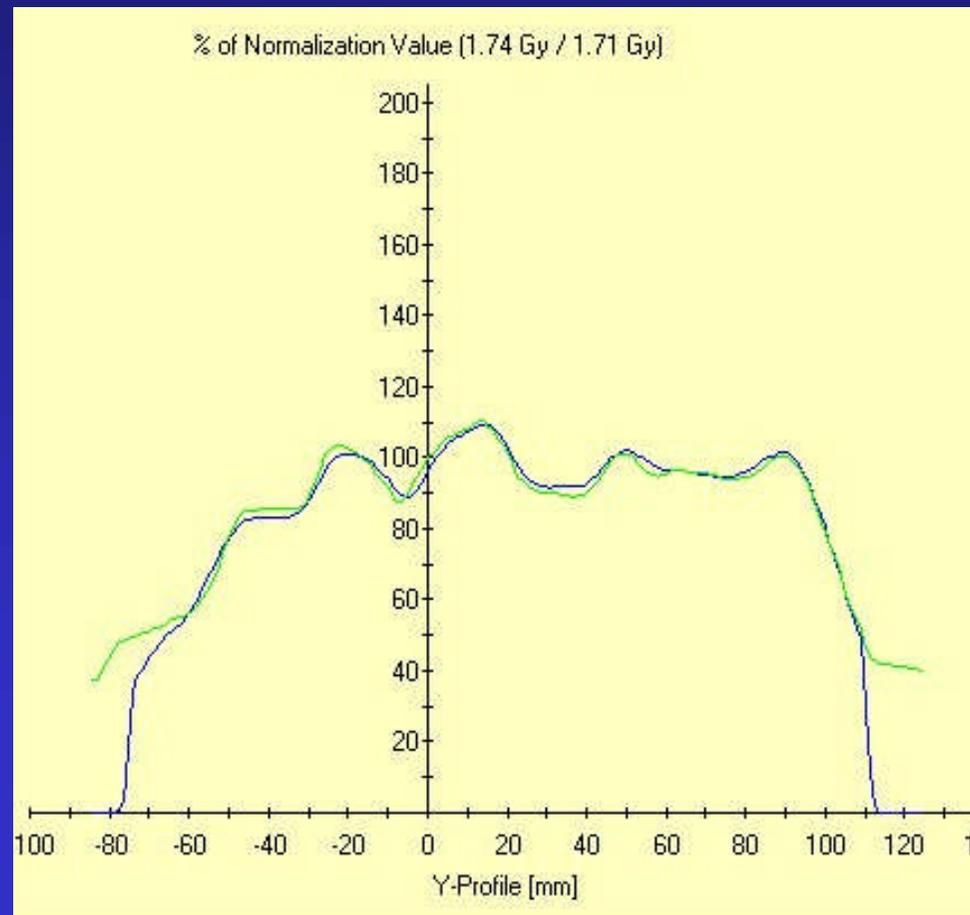
Beispiel:
Korrekte Kalibrierung der Jaws

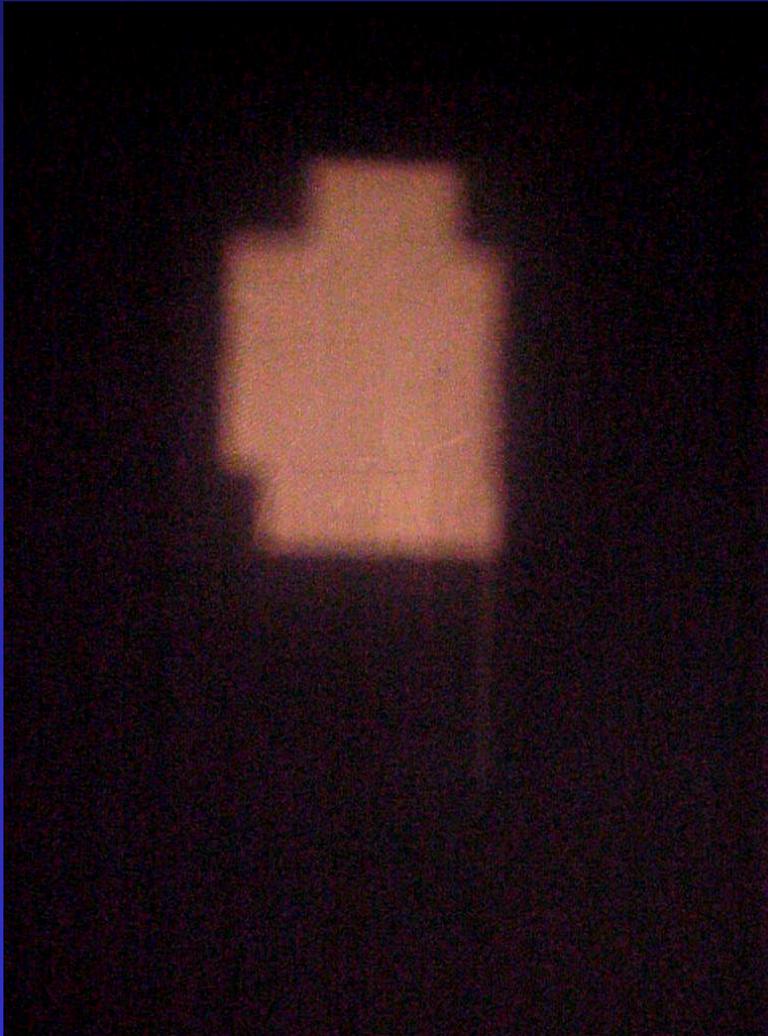
Resolution

KonRad:

Leaves	.01cm
Backup Jaws	.01cm

Impac:

Leaves	.01cm
Backup Jaws	.1cm

Elekta:

Leaf pos accuracy	.1cm
optical readout	.02cm
Backup Jaws	.1cm

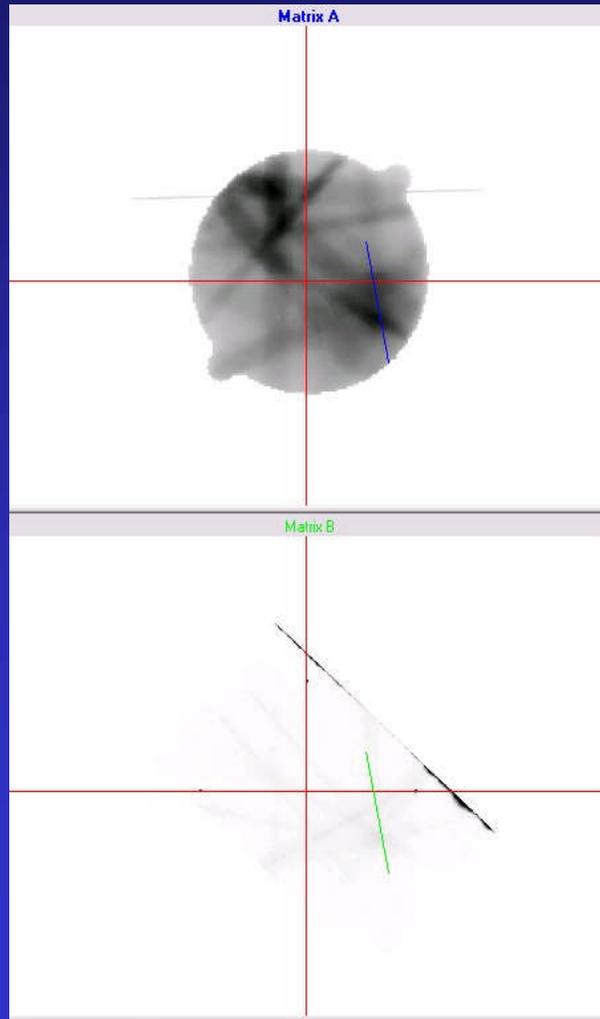
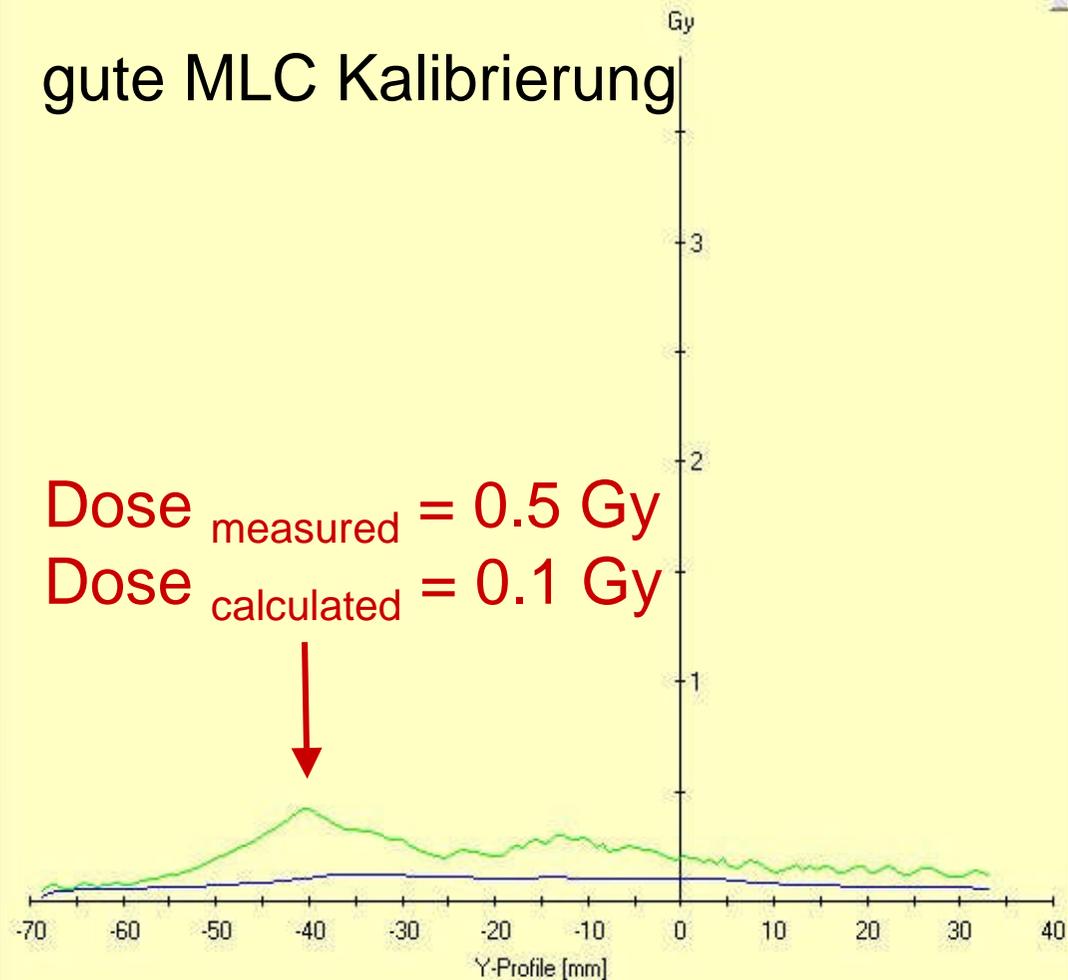
gute MLC Kalibrierung

Dose_{measured} = 0.5 Gy
Dose_{calculated} = 0.1 Gy

- Sequencer angepaßt in v2.2 auf COHERENCE Dosimetrist / Syngo Plattform
- neue Hardware erforderlich
- Pilotversion Mai 2005
- Klinische Version ca. August 2005

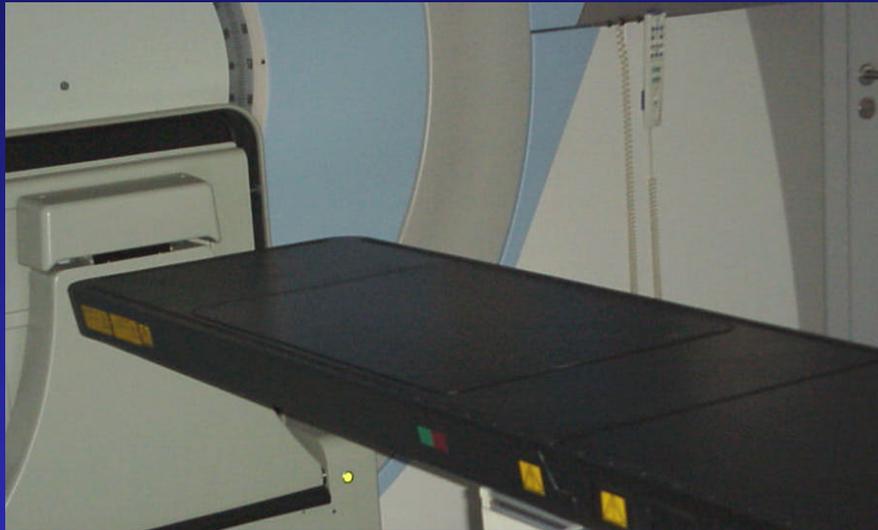
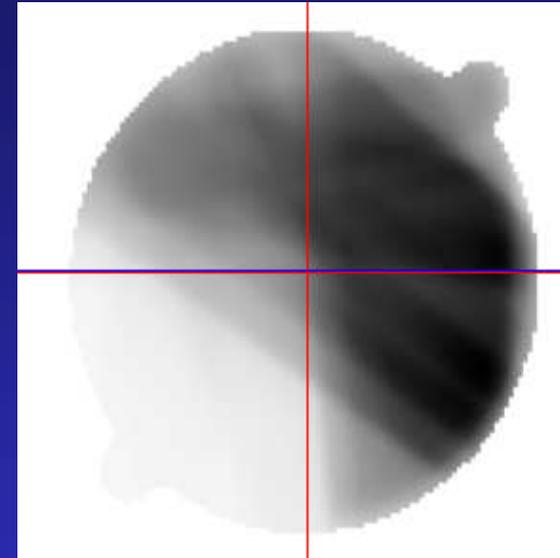
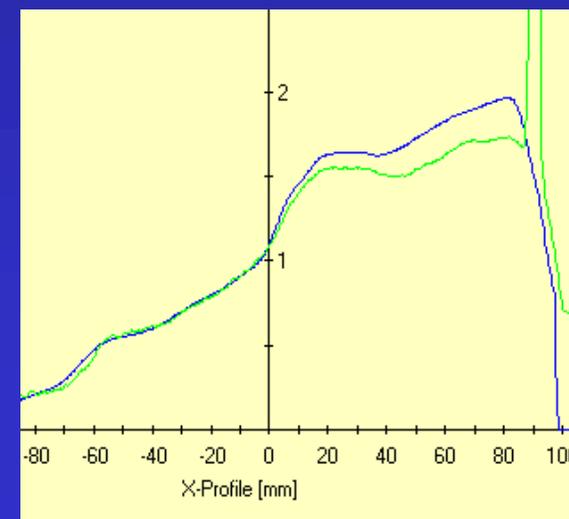
a) Aktina Carbon Fibre Couch – U-Rahmen

Absorption:

5% durch dünne Platte

7% - 12% durch U-Rahmen

Problem:

T-Shape noch nicht verfügbar

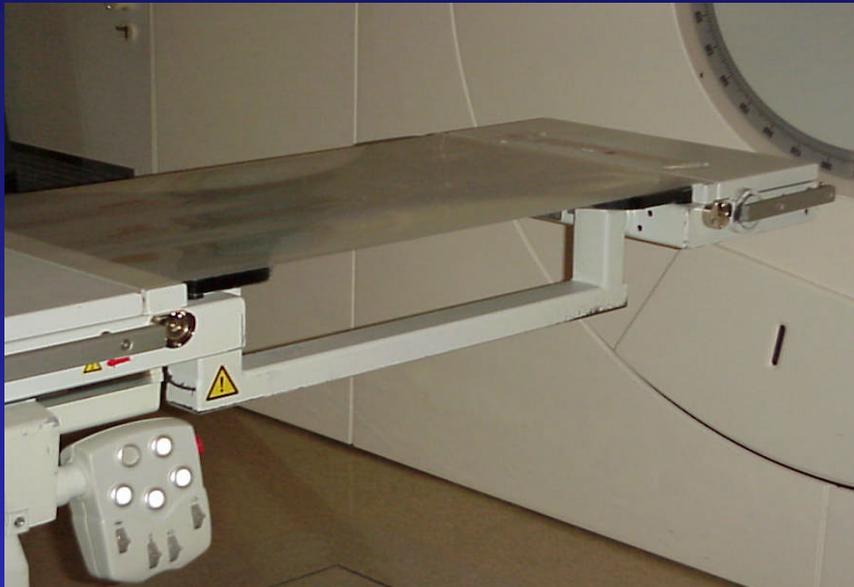
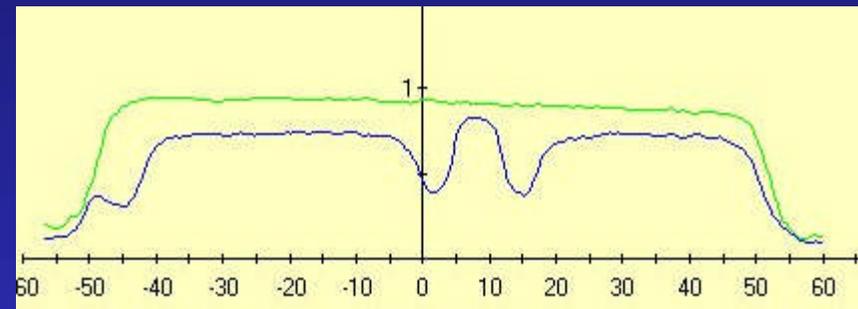
b) Elekta C-Arm Couch:

Absorption **22% - 50%**

Balken beweglich

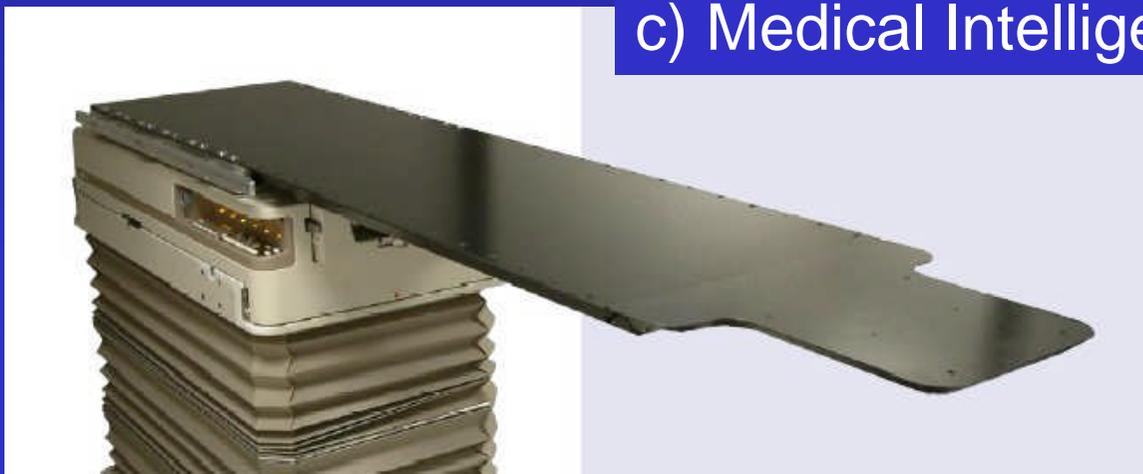
c) Medical Intelligence iBeam Carbon Fibre

Absorption

3% für Gantry 180°

5% für Gantry 90°

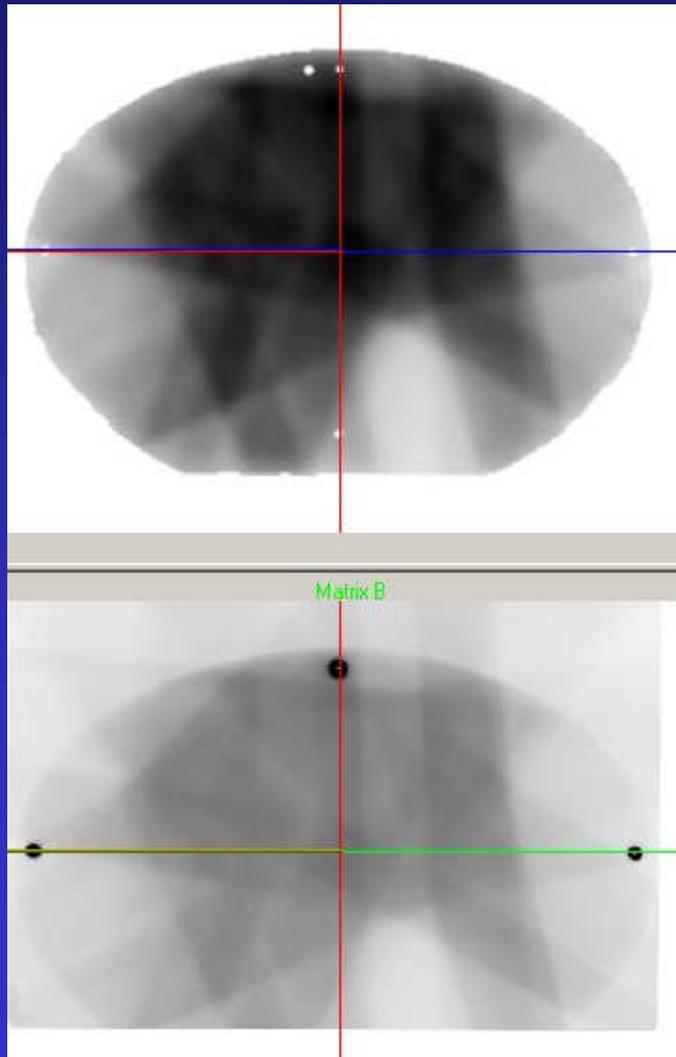
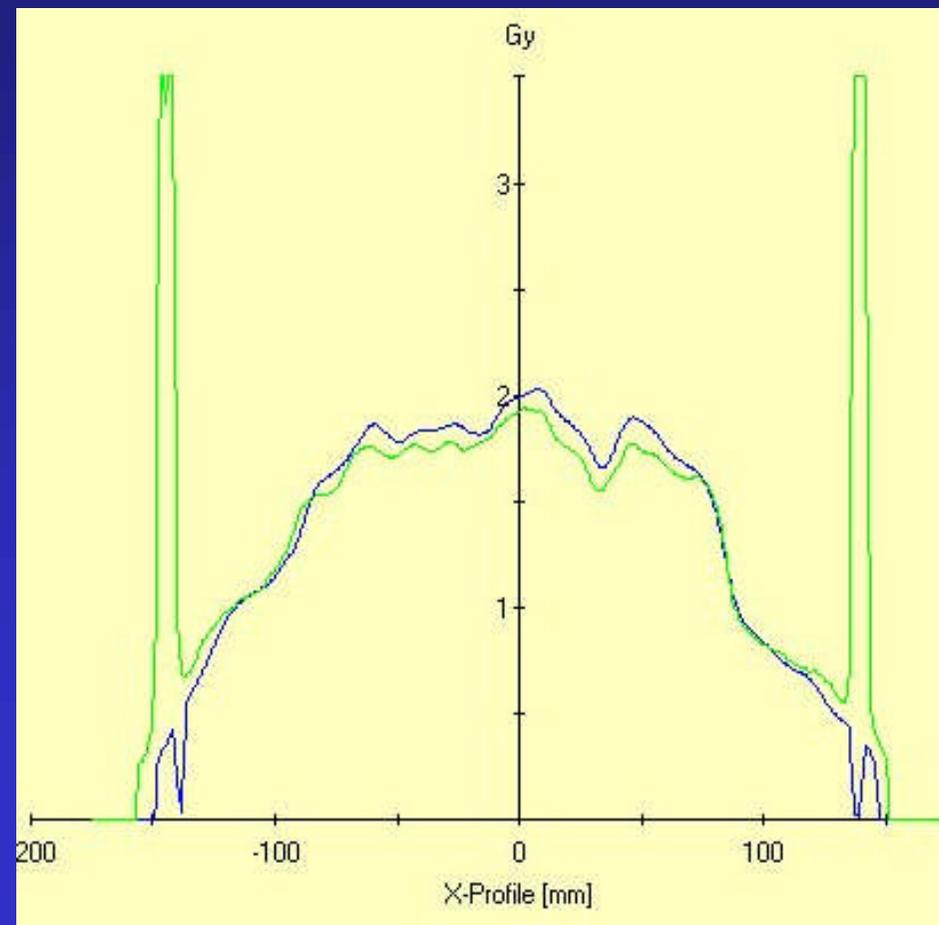
Beispiel: Ionisationskammer: $\Delta = -0.6\%$, Film $\Delta = -3.3\%$

absolute Profile

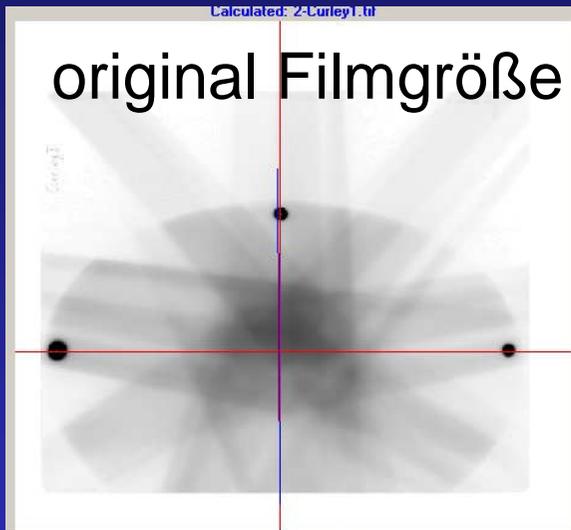
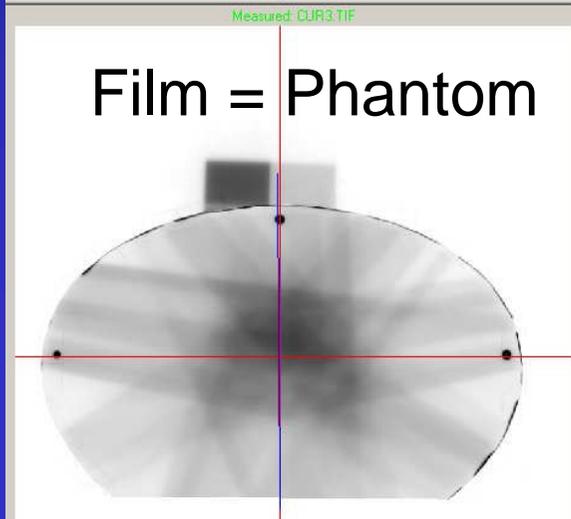
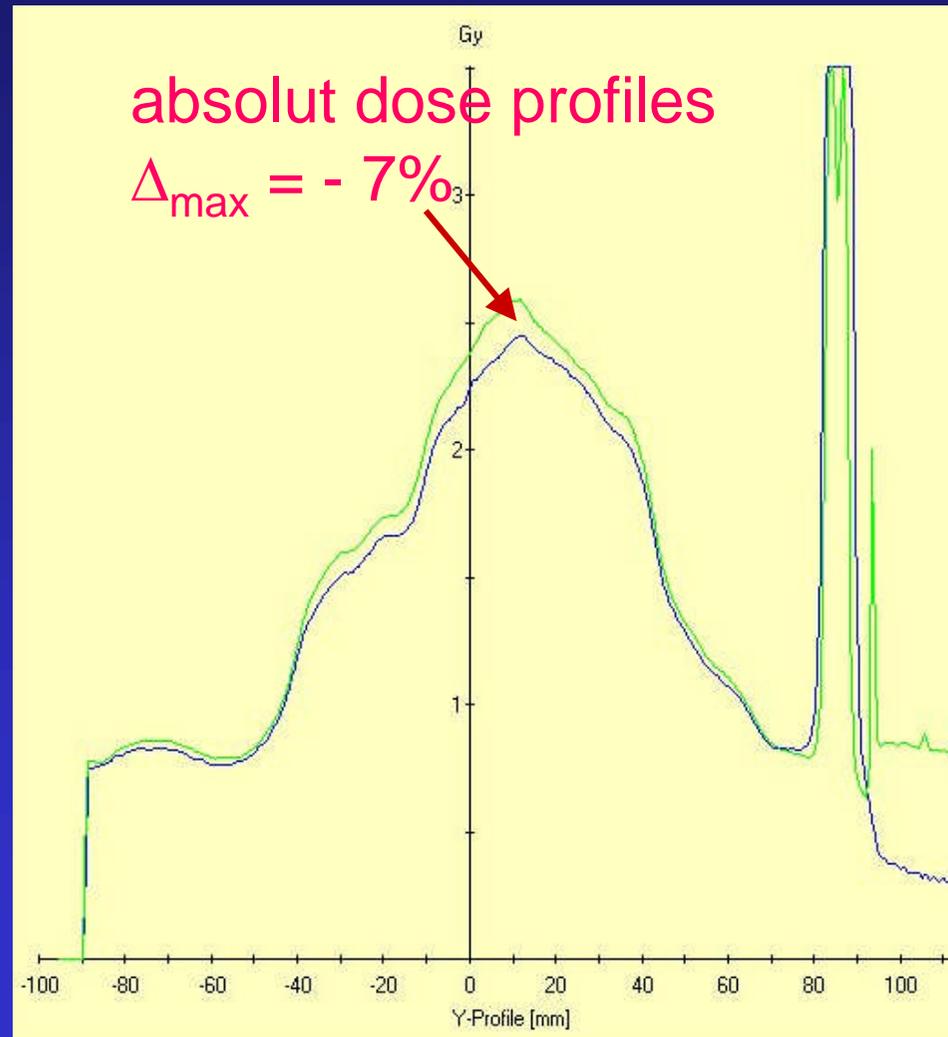
Original zu Phantomgröße bis zu $\Delta\text{Dose} = -10\%$

Vergleich IMRT Plan Originalfilmgröße / zugeschnittener Film

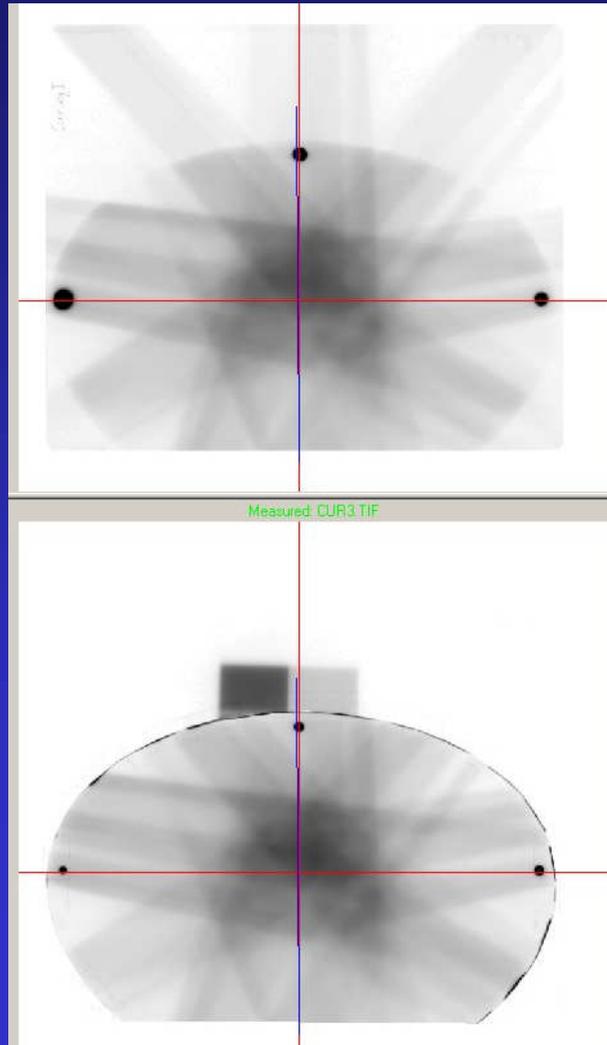
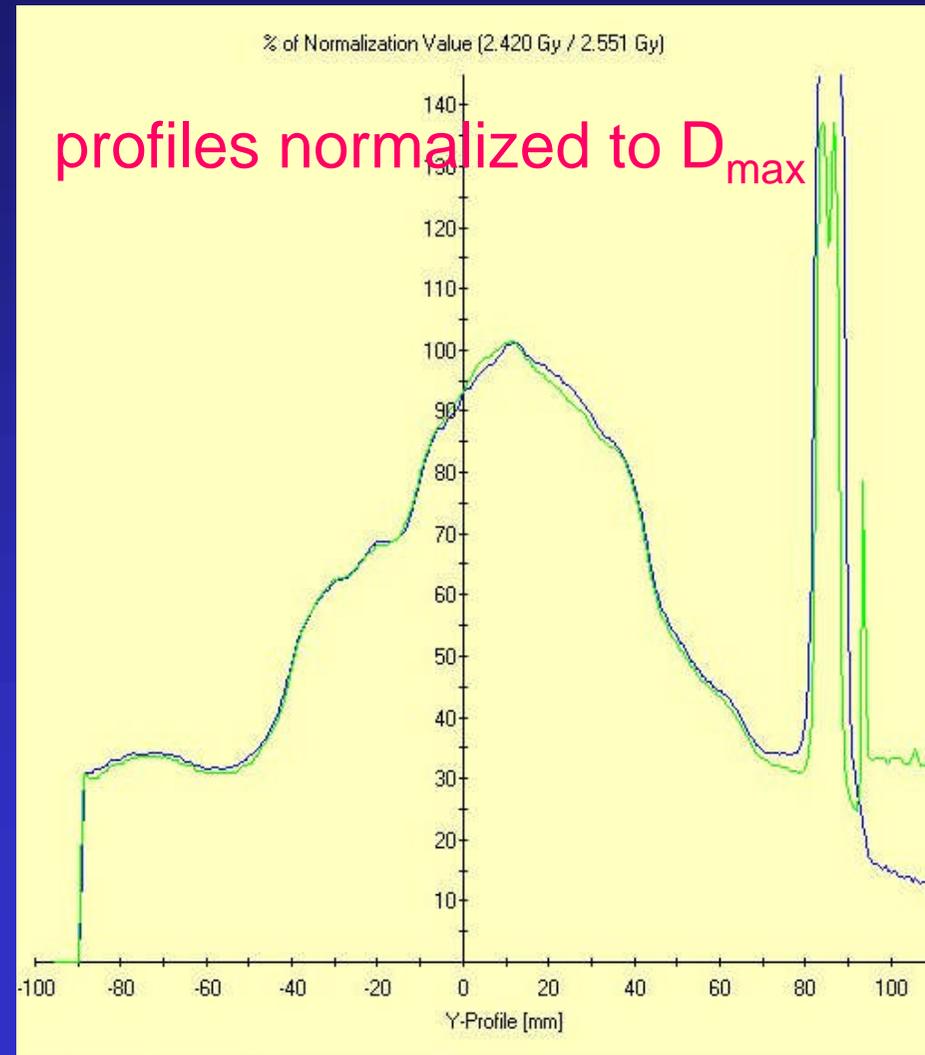
Vergleich IMRT Plan Originalfilmgröße / zugeschnittener Film
